2022

CARACTÉRISATION D'OBSTACLES À LA CIRCULATION DU POISSON DANS LE RUISSEAU À BENJAMIN

ORGANISME DE
BASSIN VERSANT
DU SAGUENAY

Rapport technique

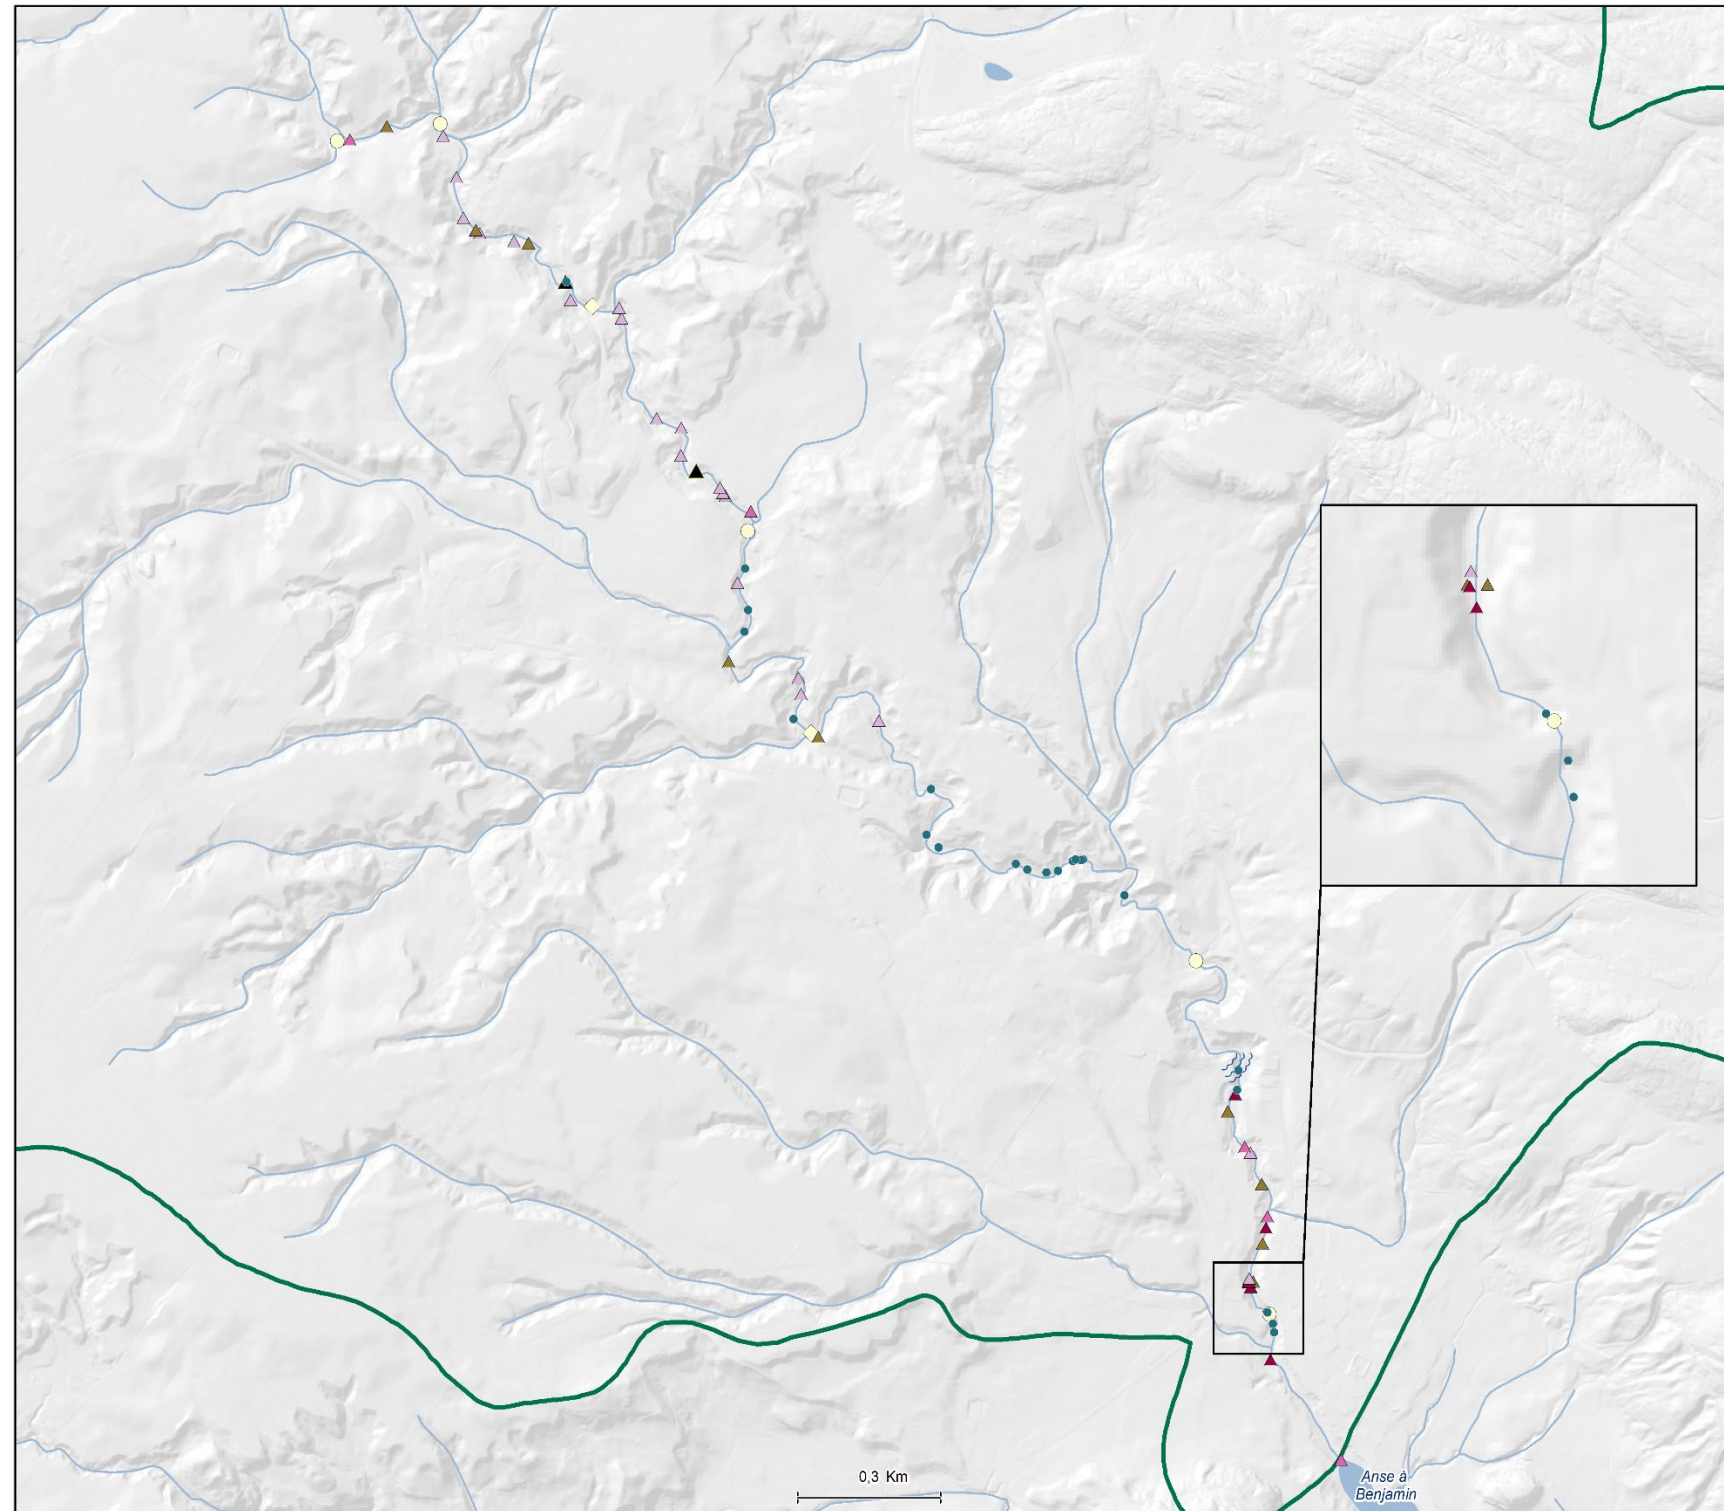
Carte 4. Obstacles, faciès et traverses identifiés sur le territoire à l'étude

Au total, ce sont 72 éléments (Carte 4) qui ont été inventoriés et caractérisés. À l'issue de la caractérisation portant sur le libre passage, on compte 52 éléments n'affectant pas le libre passage, 15 éléments limitant le libre passage, 4 éléments empêchant le libre passage et 1 élément reste indéterminé.

En observant de plus près la localisation des obstacles dans le ruisseau à Benjamin (Carte 4), il est possible d'émettre des constats généraux. Tout d'abord, la majorité des faciès d'écoulement se retrouvent dans les secteurs aval du ruisseau. Cette particularité est peut-être expliquée par le changement drastique de la composition du sol plus que l'on se dirige vers l'amont. Effectivement, le lit du ruisseau en aval est principalement formé de gros blocs, de blocs et de galets alors que le lit en amont est formé de gravier, de sable et d'argile. Un autre facteur important à prendre en compte est la présence de multiples enrochements le long des secteurs en aval. Au fil du temps, certains de ces enrochements se sont décrochés des rives pour aller occuper le lit du ruisseau.

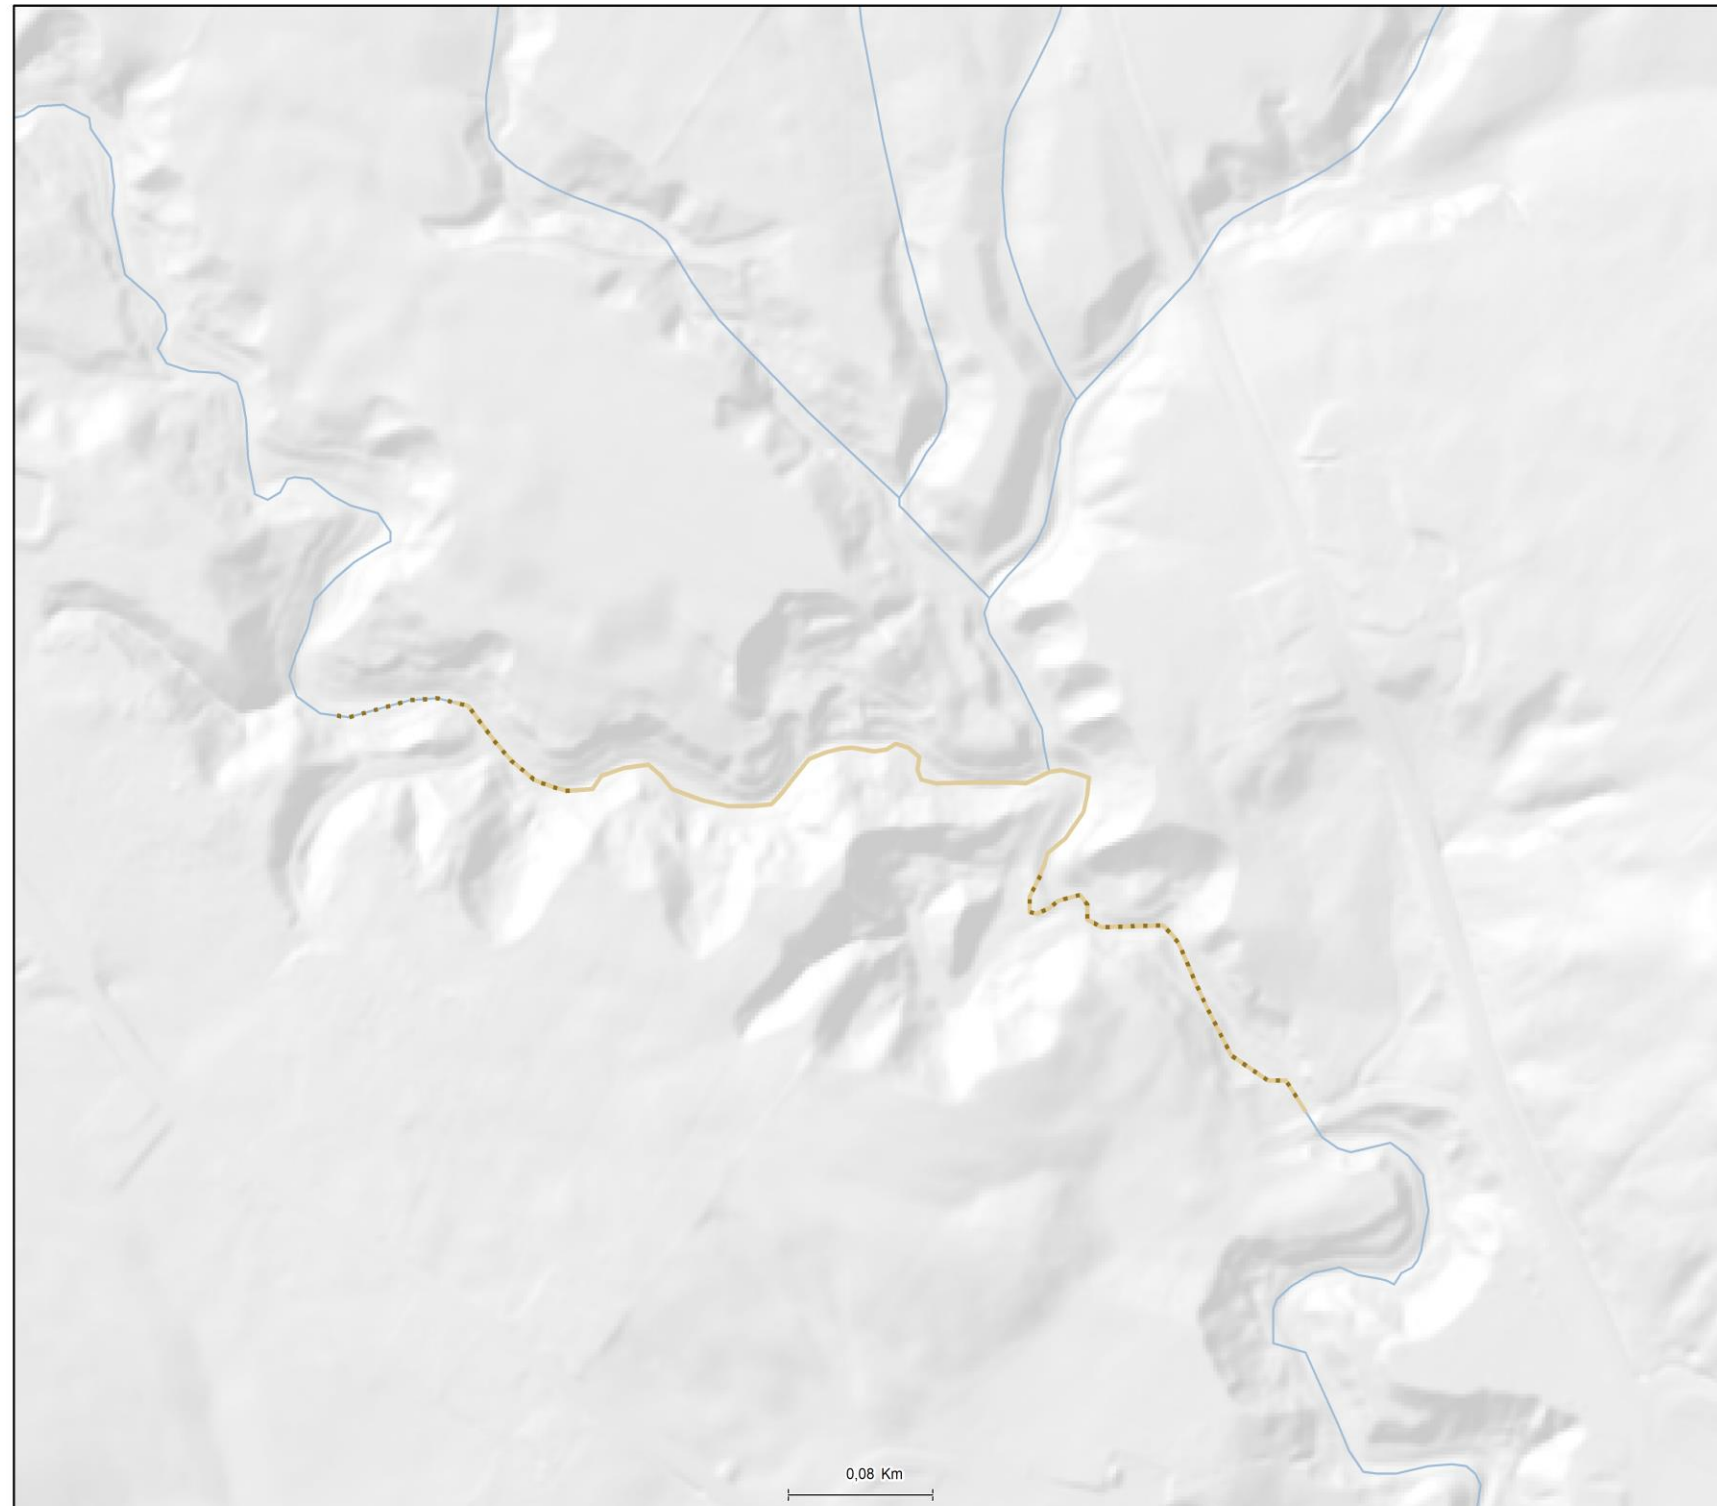
Carte 5. Présence de sécheresse dans le lit du ruisseau à Benjamin

Lors des sorties terrain en juillet et lors de la sortie du 24 septembre, dans certains secteurs, le lit du ruisseau était totalement asséché (Carte 5). Ces secteurs ont uniquement été observés en aval du cours d'eau, à proximité de la fromagerie Boivin.

La découverte, le 24 septembre 2021, de secteurs du ruisseau à Benjamin complètement asséchés (Carte 5) est alarmant puisque la période de fraie de l'omble de fontaine se déroule entre la mi-septembre et la fin novembre (MFFP, 2016). Cependant, l'année 2021 a été marquée par des conditions climatiques particulières qu'il est important de considérer. En 2021, le Québec a connu l'automne le plus chaud en au moins 100 ans (Environnement Canada, 2021 c). De plus, un couvert de neige moins chargé au printemps a engendré un apport en eau de fonte moins important qu'à l'habitude (Environnement Canada, 2021b). Accompagnant ce printemps sec, un été avec un minimum de pluie record (Environnement Canada, 2021a) a occasionné des niveaux d'eau très faibles dans plusieurs cours d'eau. Ainsi, les secteurs asséchés auraient pu être influencés par ces conditions climatiques particulières. Par ailleurs, la présence d'algues au-dessus des roches qui composent le lit du ruisseau laisse supposer qu'il y a effectivement présence d'eau pendant une grande majorité de l'année.

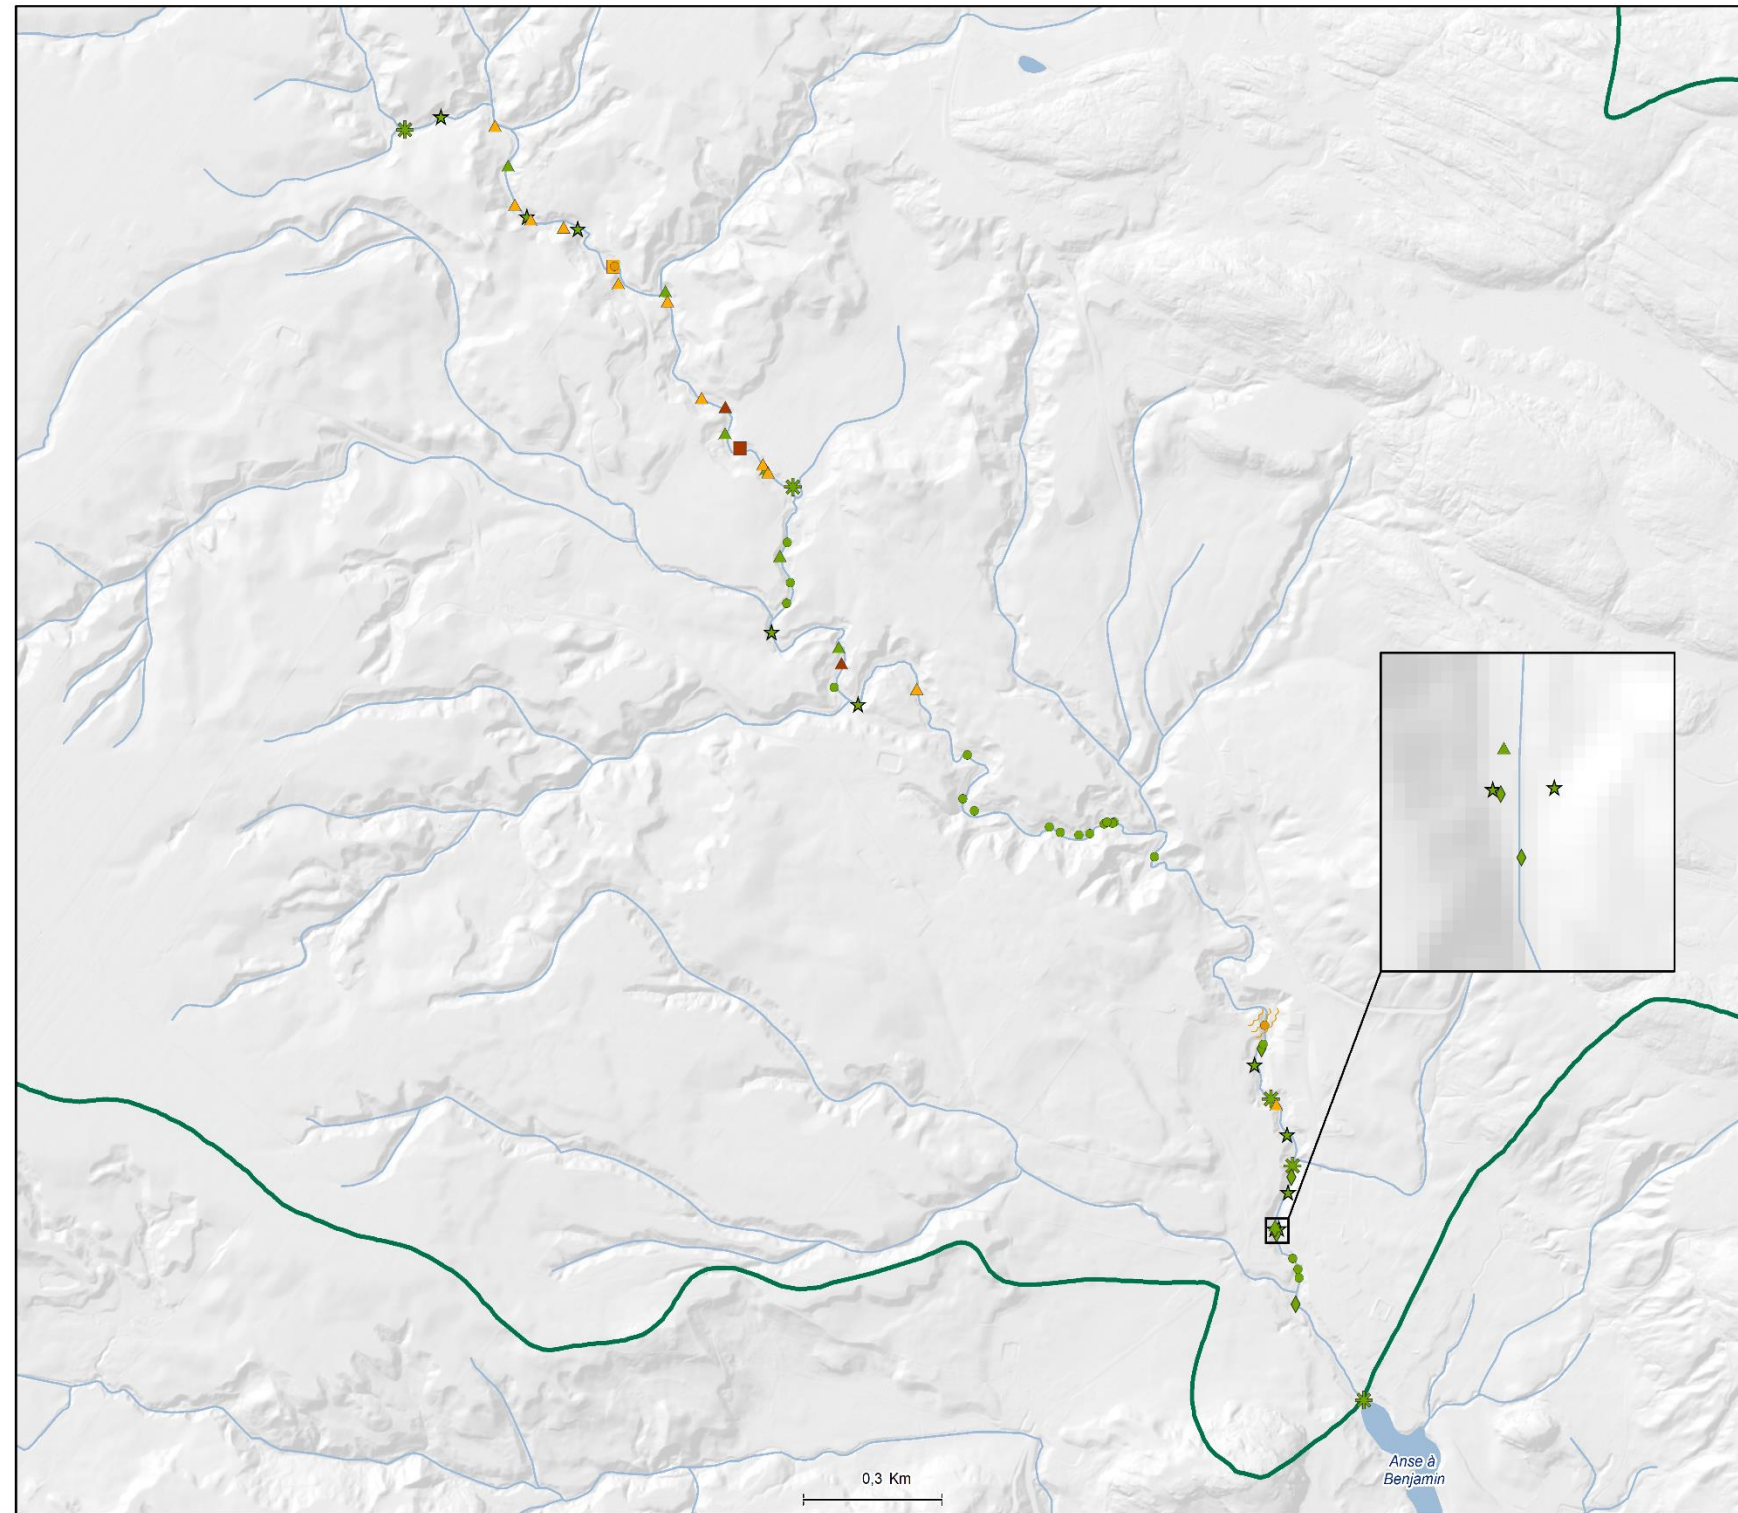
Carte 6. Statut du libre passage des obstacles et des faciès présents dans le territoire d'étude

Pour ce qui est des obstacles et les faciès d'écoulement, 42 obstacles et 23 faciès ont été inventoriés et caractérisés. Un total de 47 éléments n'affectent pas le libre passage du poisson, 15 éléments, dont 12 obstacles et 3 faciès, limitent le libre passage et 3 obstacles empêchent le libre passage du poisson (Tableau 2 ; Carte 6).

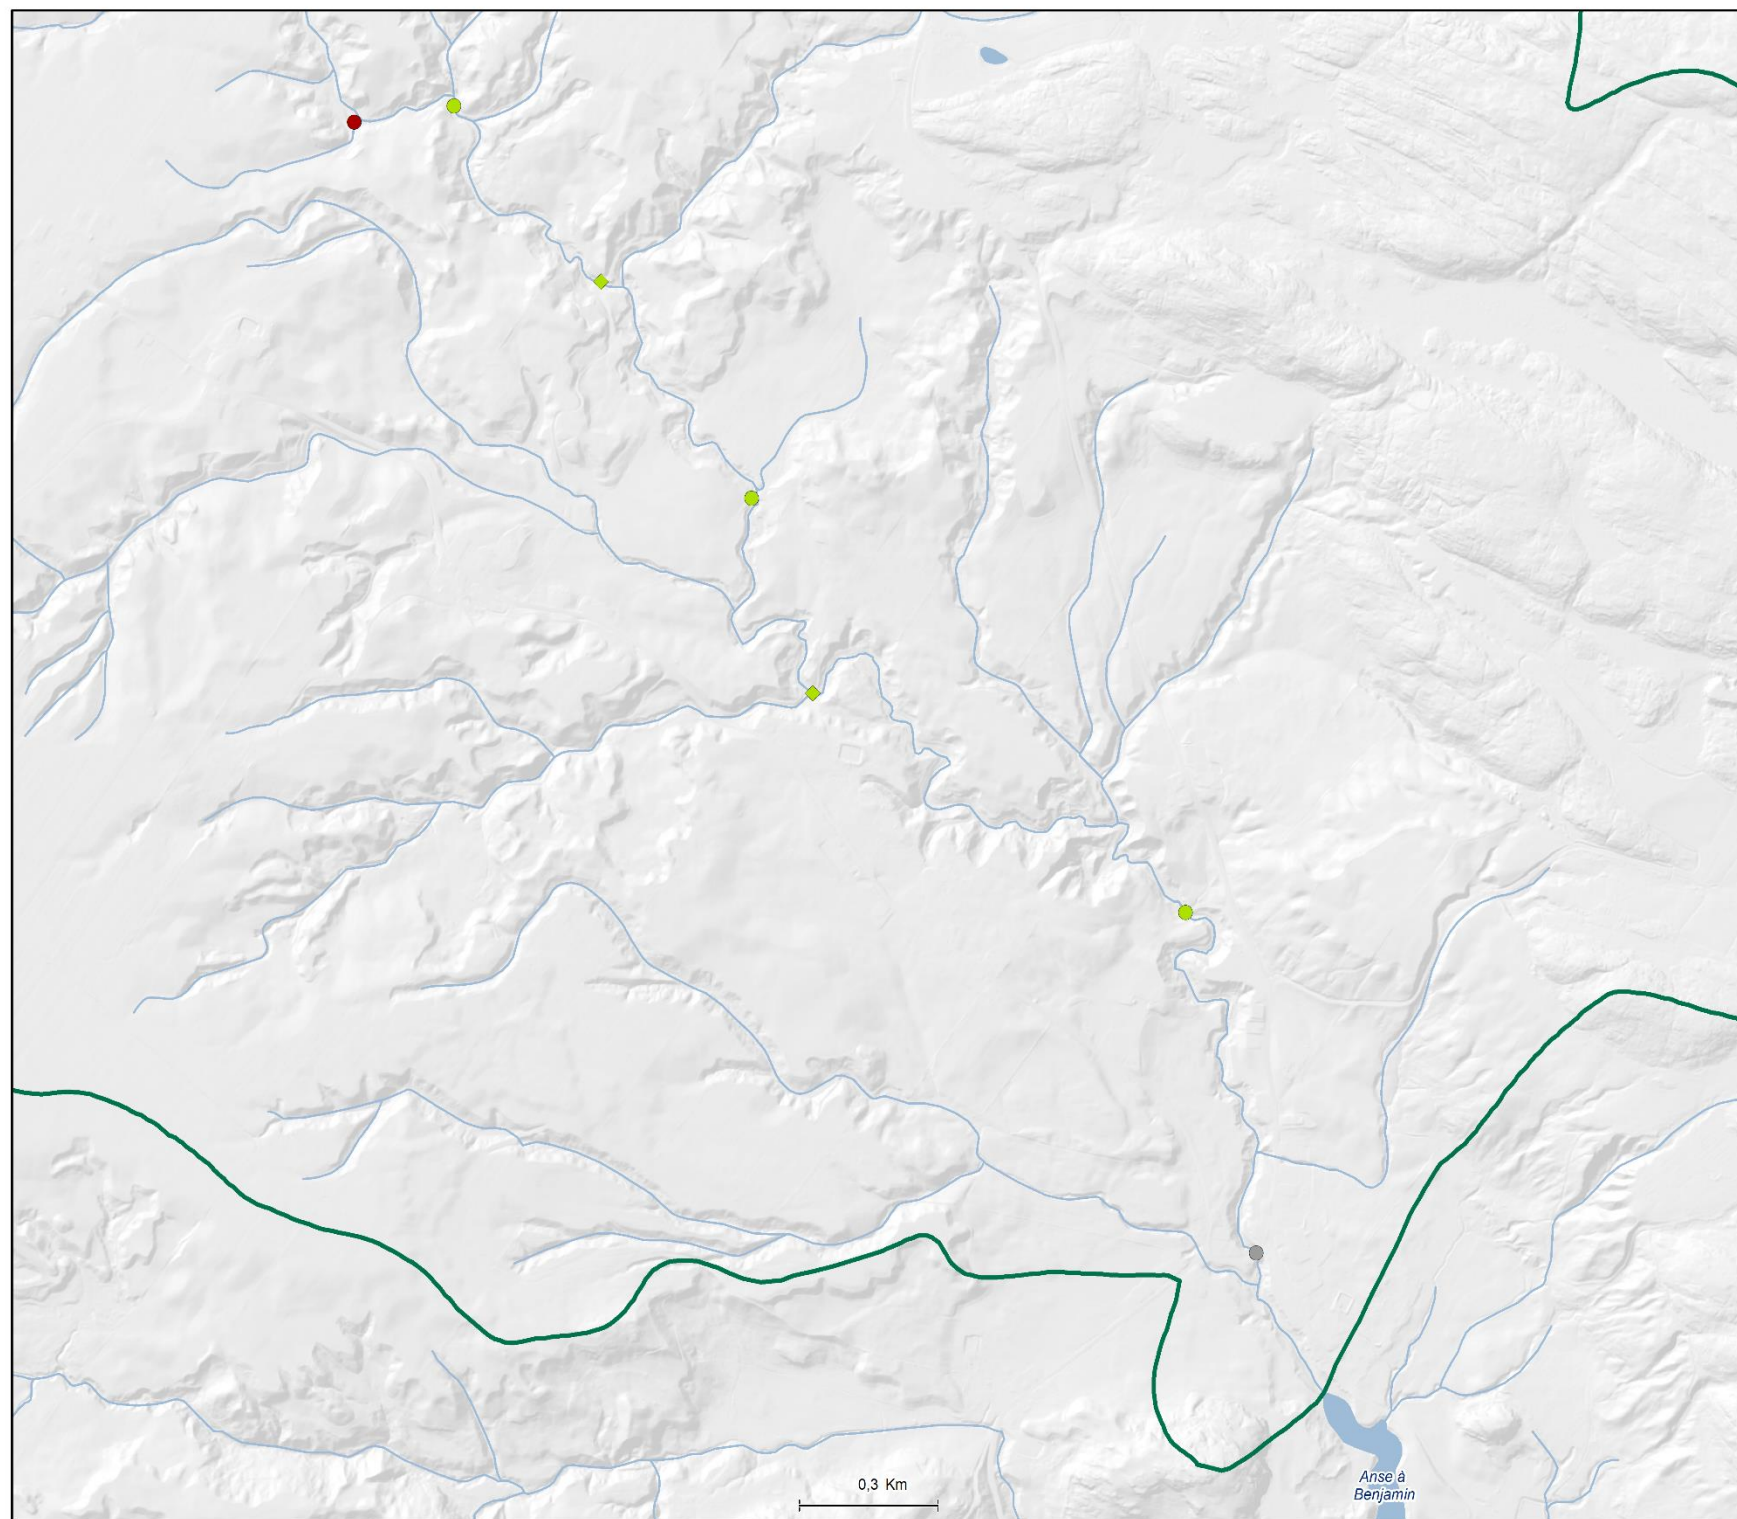
Carte 7. Statut du libre passage des traverses présentes dans le territoire d'étude

Pour ce qui est des traverses présentes sur le ruisseau à Benjamin, elles sont au nombre de 7. On compte 5 traverses qui n'affectent pas le libre passage du poisson, aucune ne limite le libre passage, un ponceau empêche le libre passage du poisson et un ponceau reste indéterminé quant à son statut (Tableau 3 ; Carte 7).

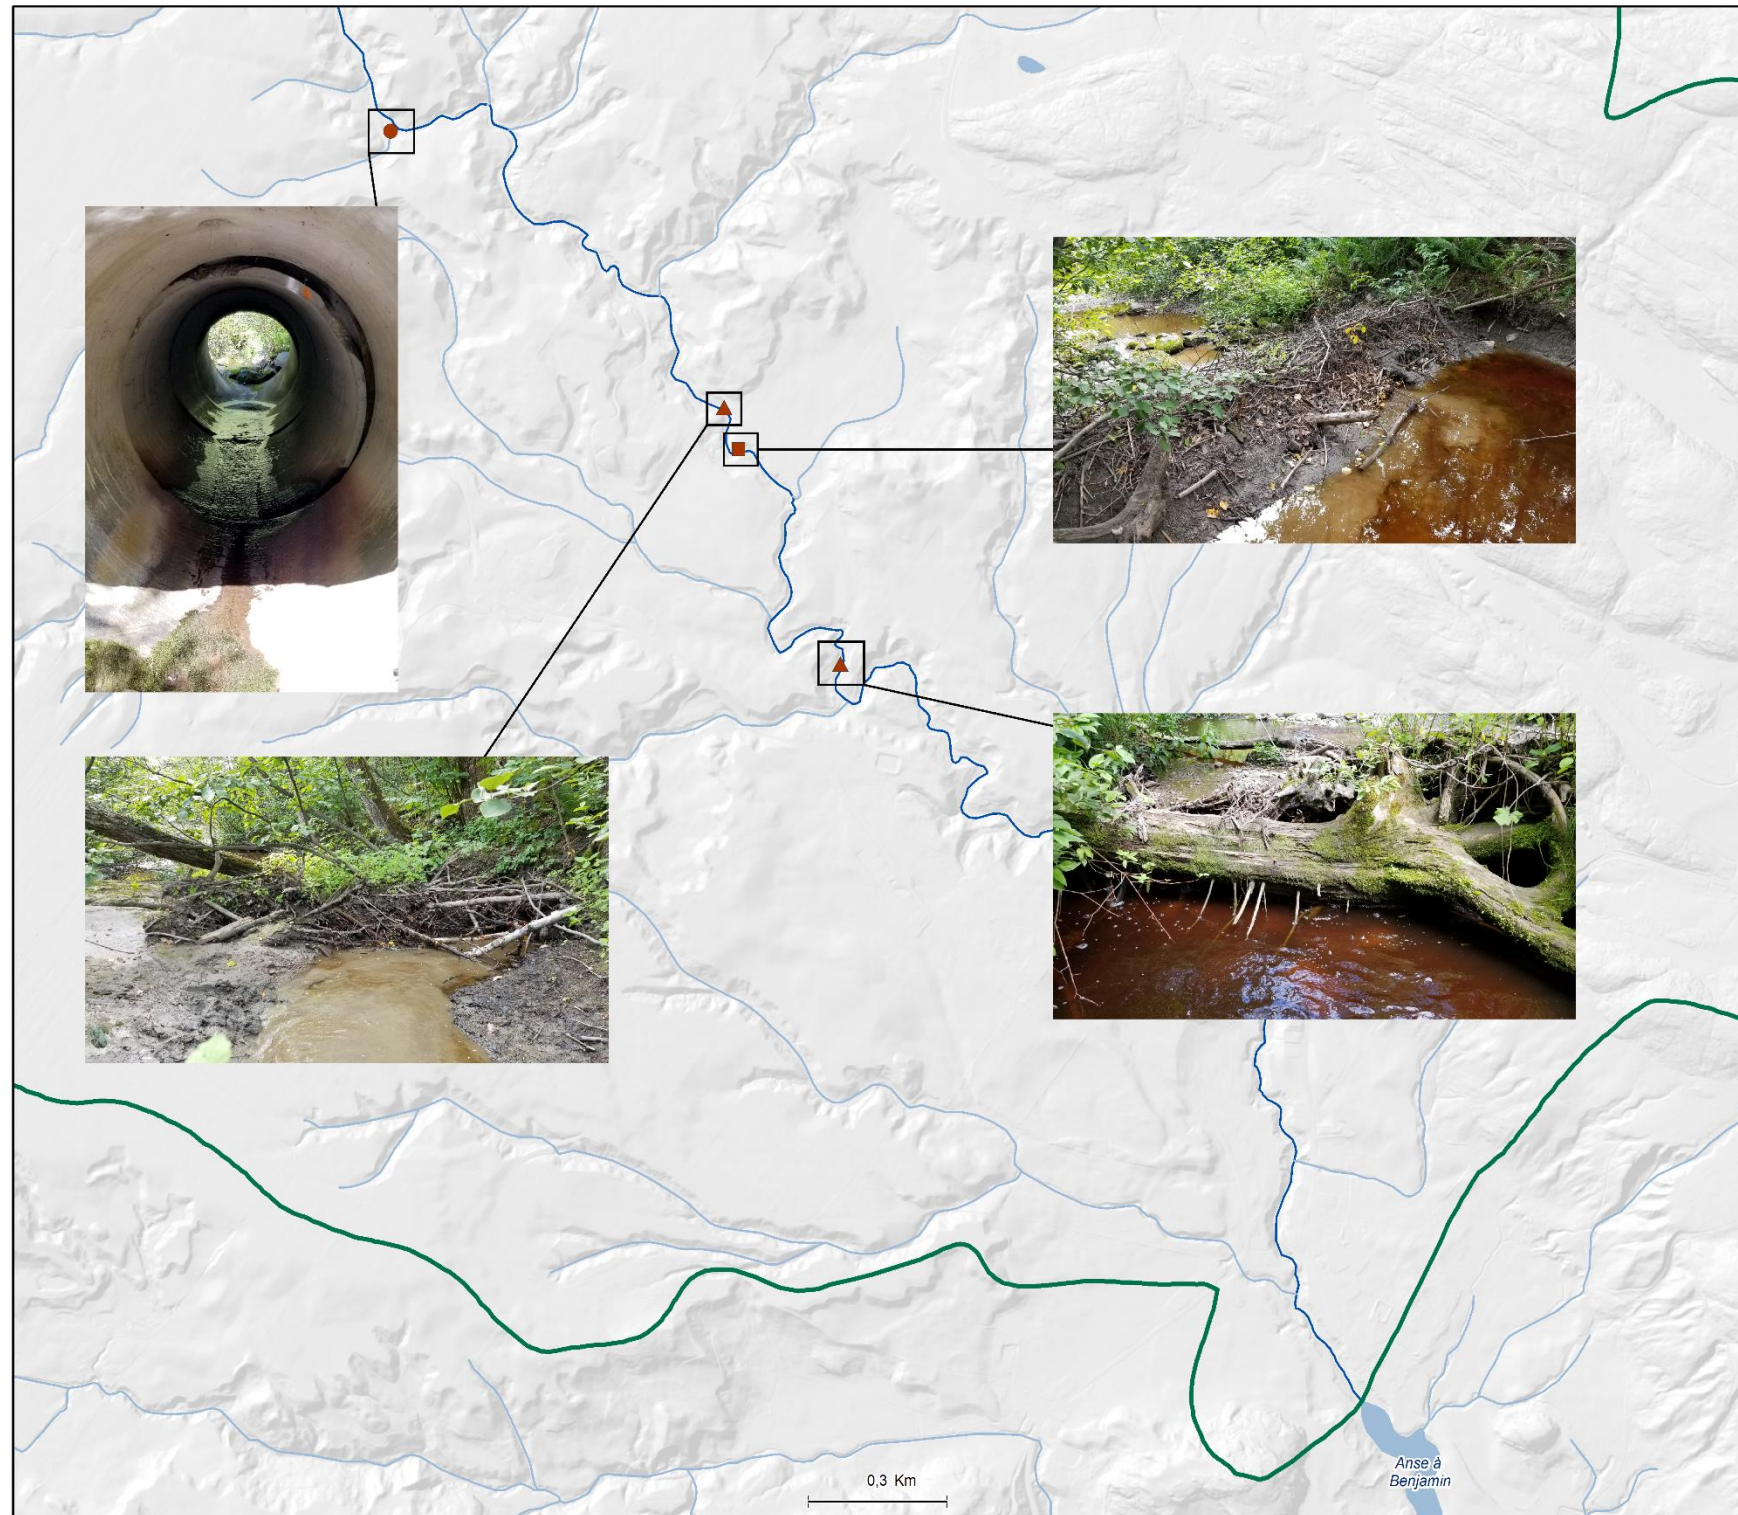
Carte 8. Obstacles à prioriser pour de futurs travaux d'aménagements dans le territoire d'étude

À la suite de l'inventaire et de la caractérisation, 4 éléments ont été identifiés comme empêchant le libre passage du poisson, soit un barrage, deux embâcles et un ponceau (Carte 8). Ces derniers sont à prioriser lors de futurs travaux d'aménagements.

Il a été déterminé que le barrage (Carte 8) empêche le libre passage du poisson. Celui-ci semble être d'origine humaine puisque les branches le formant ne présentent pas de traces de dents de castor. Le barrage obstrue la totalité du lit du cours d'eau tant en largeur sur une distance de 6,25 mètres qu'en profondeur sur une distance de 1,15 mètre. Cependant, malgré une obstruction totale, il y a une légère circulation d'eau à travers les sédiments et les branches. Il reste difficilement imaginable que le poisson soit en mesure de traverser ce dernier.

Le premier embâcle localisé le plus en aval du ruisseau (Carte 8) présente des caractéristiques particulières. La présence de l'embâcle combiné à la topographie du lit du cours d'eau engendre la création d'une chute d'une hauteur d'un mètre. Cette chute d'eau s'écoule sous le tronc d'arbre formant une partie de l'embâcle. Cette discontinuité topologique du lit du cours d'eau empêche donc le libre passage du poisson à cet endroit.

Le deuxième embâcle localisé en amont du ruisseau (Carte 8) occupe la totalité du lit du cours d'eau sur une longueur de 3,46 mètres, une profondeur de 0,90 mètre. L'eau a tout de même réussi à se trouver un chemin préférentiel entre les sédiments localisés du côté droit de l'embâcle sans toutefois permettre au poisson d'y circuler.

Le ponceau quant à lui se retrouve tout juste en aval de l'enrochement caractérisé à l'été 2020 par l'OBV Saguenay (Carte 8). Selon le modèle prédictif de Coffman, ce ponceau serait catégorisé comme étant indéterminé. Or, son état structurel qui est très mauvais a pour conséquence que l'eau circule seulement en dessous du tuyau de béton le composant. En effet, le tuyau est sectionné en 4 parties distinctes ce qui crée une discontinuité dans l'écoulement de l'eau. Cette caractéristique empêche certainement le poisson de remonter cette structure.

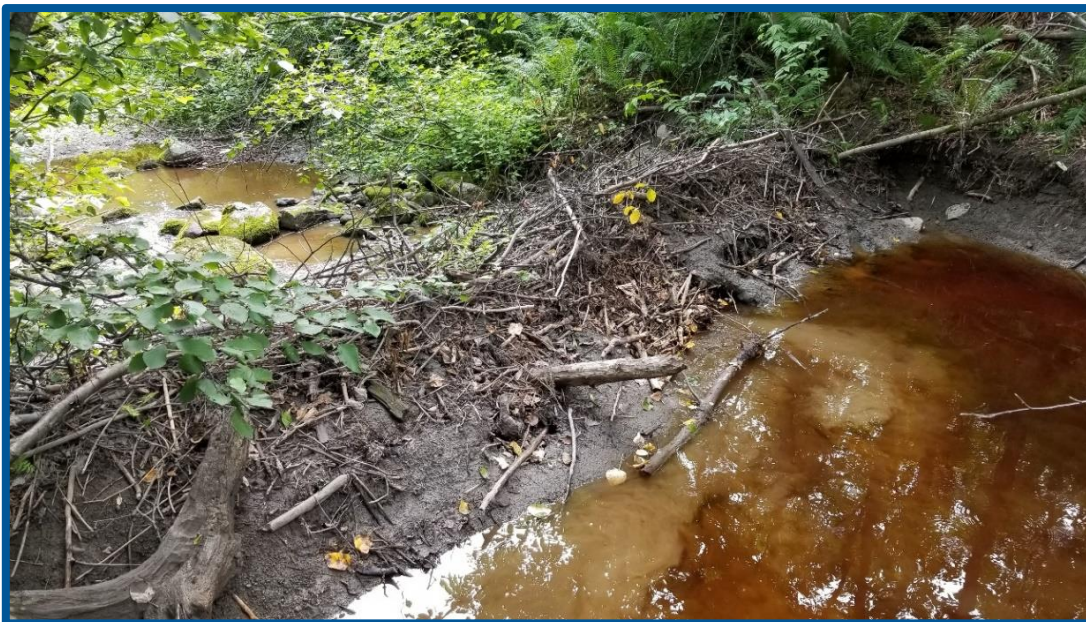
Barrage observé dans le ruisseau à Benjamin

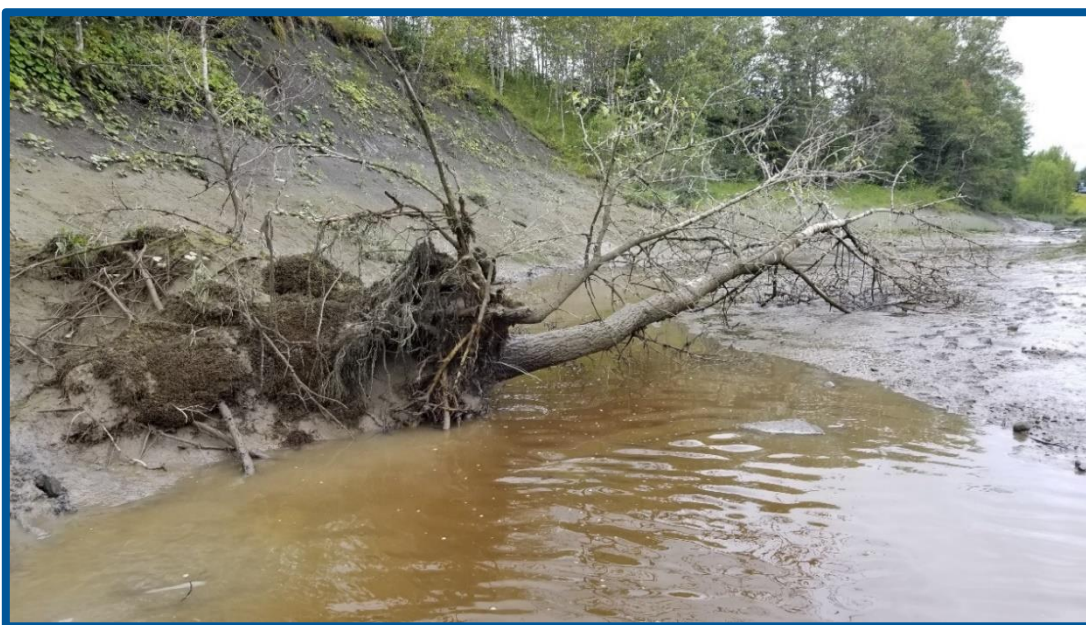
Chablis observé dans le ruisseau à Benjamin

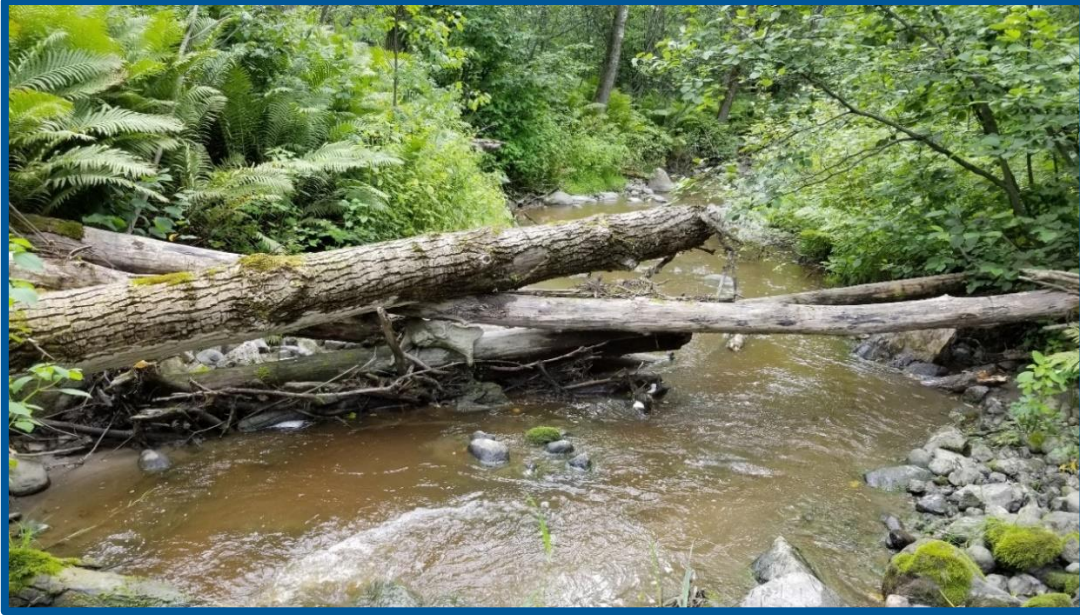
Débris ligneux observé dans le ruisseau à Benjamin

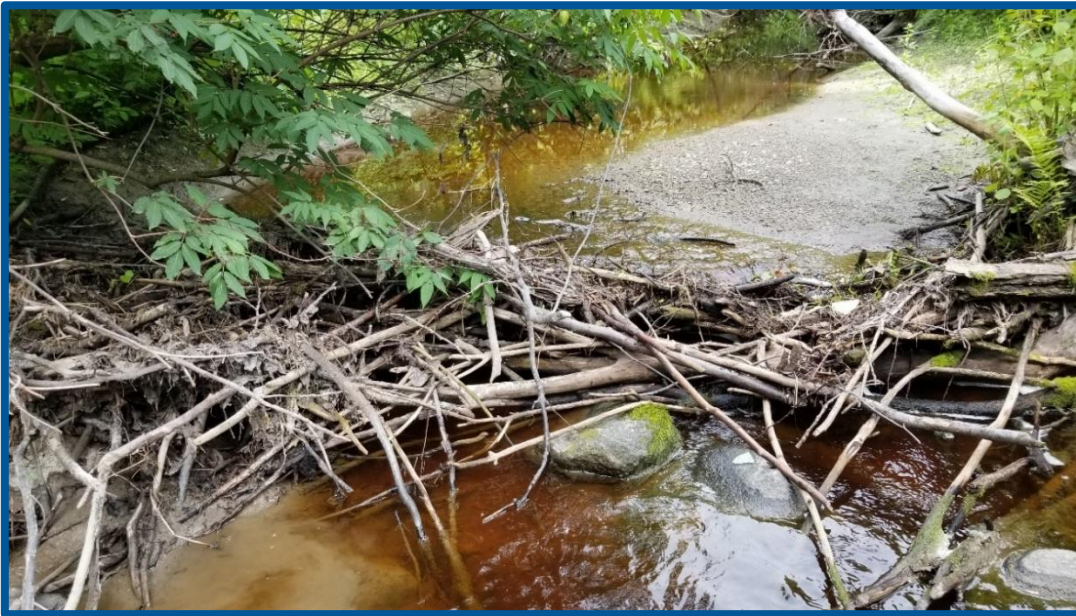
Embâcle observé dans le ruisseau à Benjamin

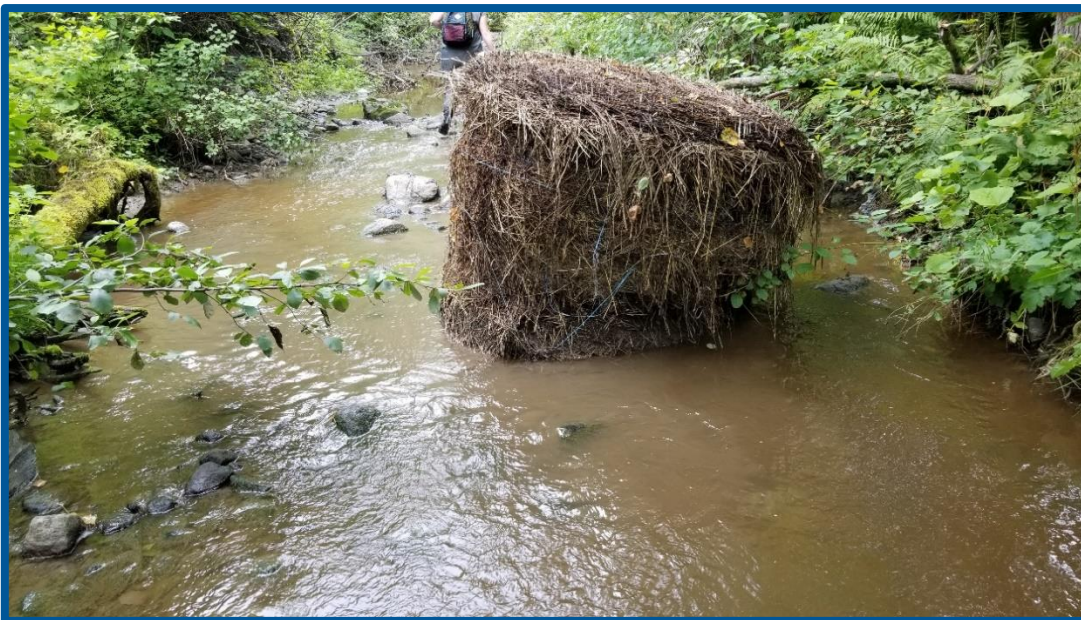
Pollution observée dans le ruisseau à Benjamin

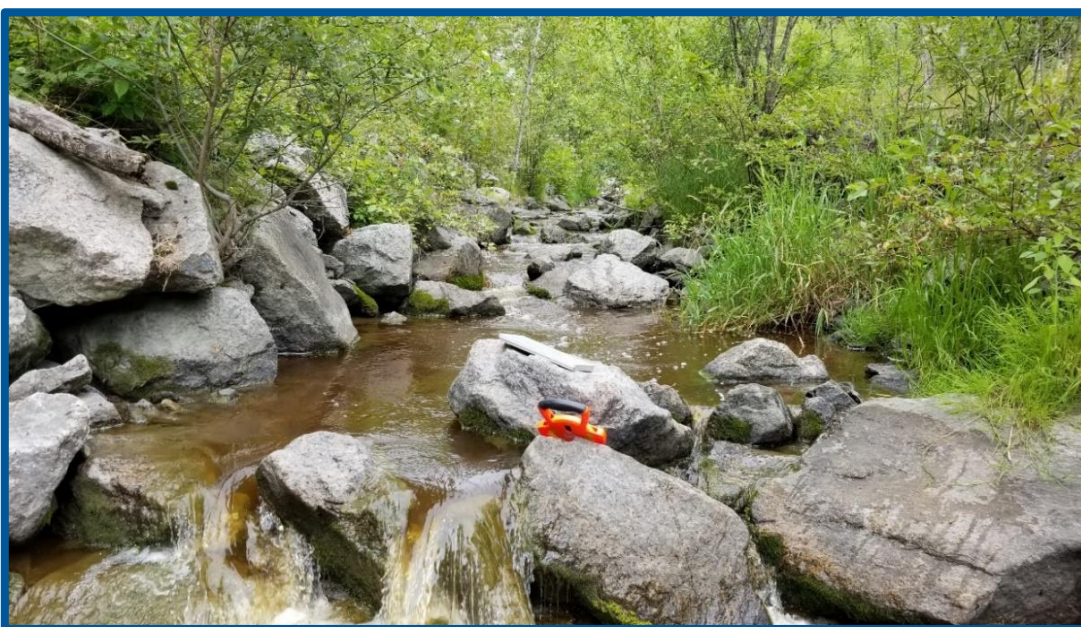
Cascade observée dans le ruisseau à Benjamin

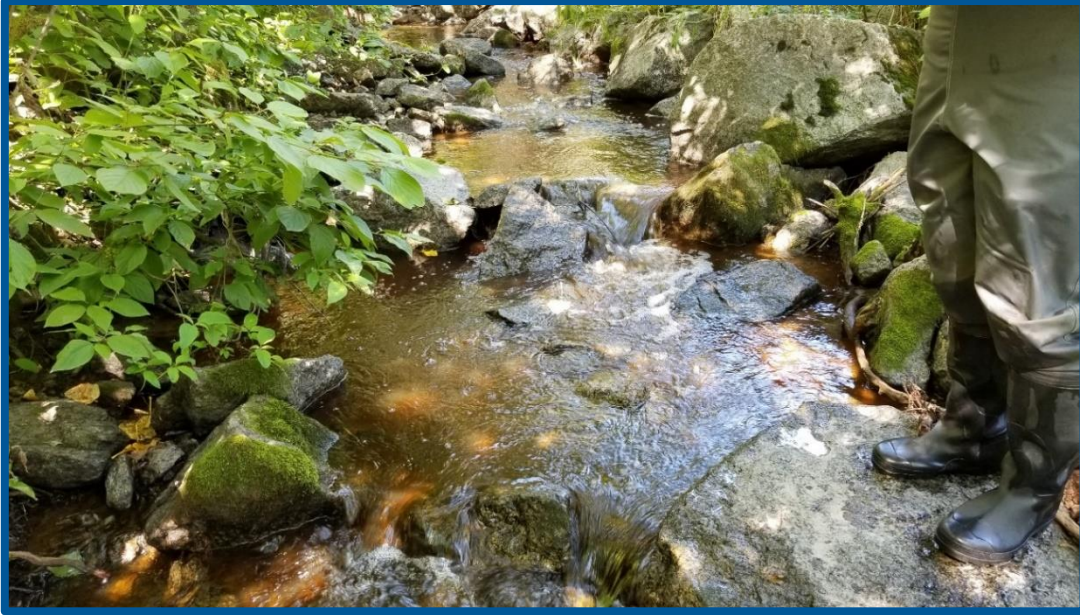
Seuil observé dans le ruisseau à Benjamin

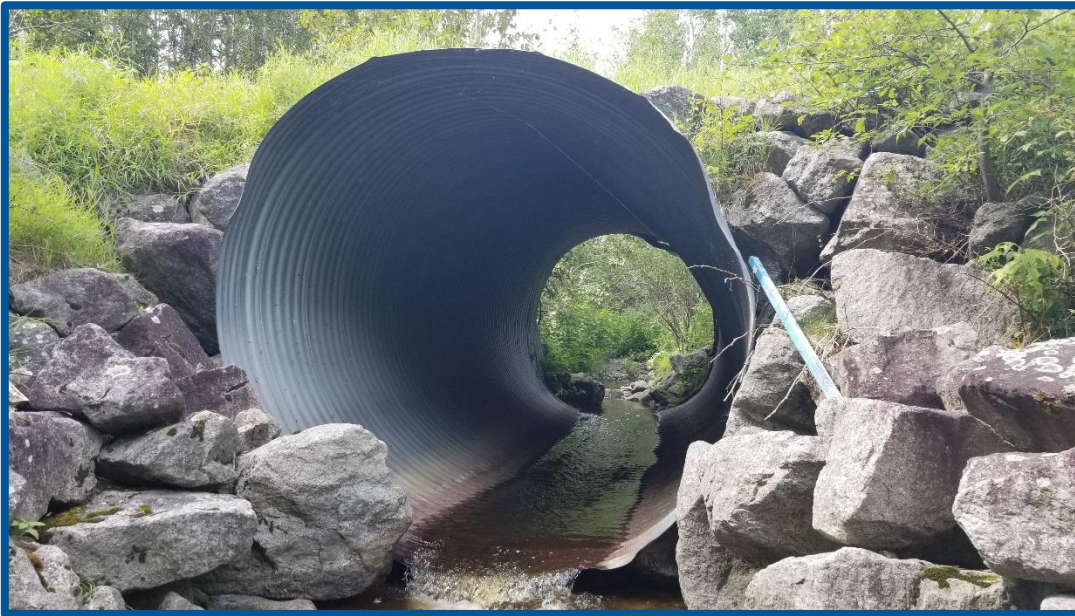
Ponceau observé dans le ruisseau à Benjamin

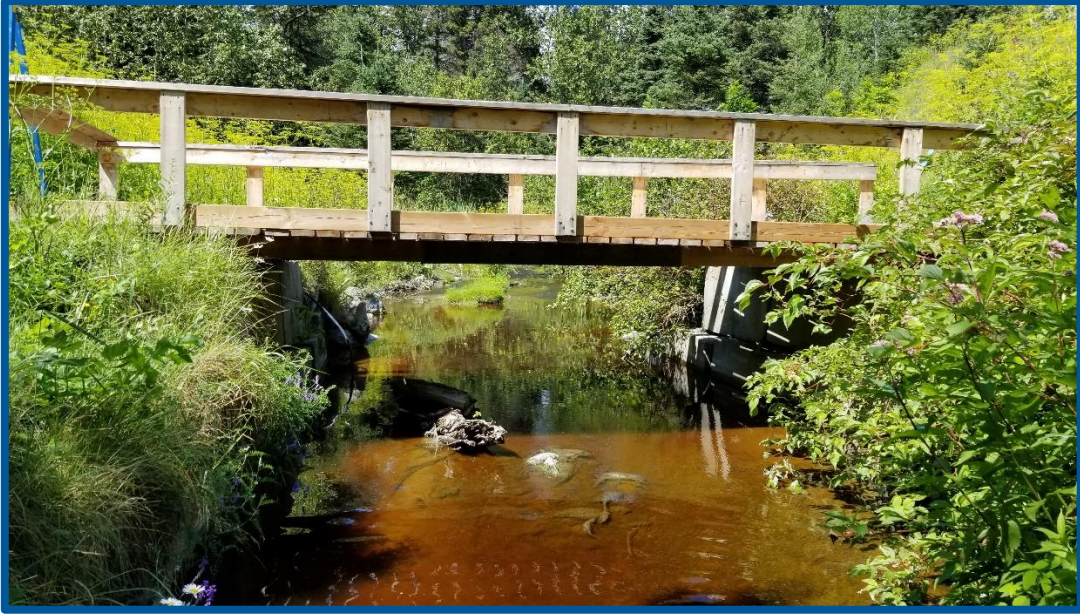
Pont observé dans le ruisseau à Benjamin
