**RAPPORT TECHNIQUE PRÉPARÉ POUR LA MUNICIPALITÉ DE LABRECQUE ET
L'ASSOCIATION DES RIVERAINS DU LAC LABRECQUE**

**CARACTÉRISATION DES
BANDES RIVERAINES
DU LAC LABRECQUE**

- ÉTÉ 2015 -

**ORGANISME DE
BASSIN VERSANT
DU SAGUENAY**

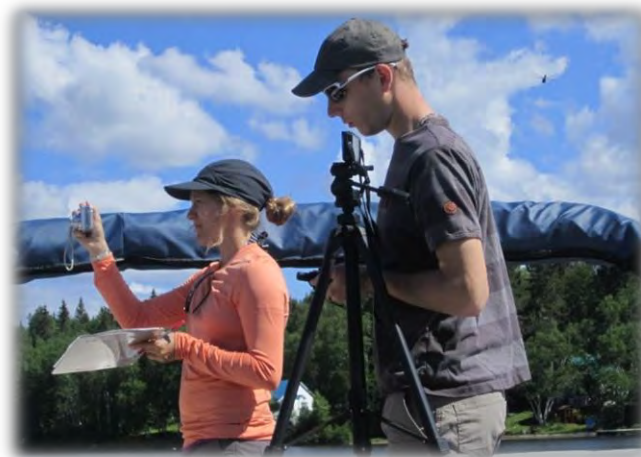
Une validation de la photo-interprétation a été réalisée par enregistrement vidéo (*Nikon, Coolpix AW110*) afin de compléter les observations faites à partir des photos aériennes. La vidéo a été prise le 22 juin 2015 depuis un ponton navigant à faible vitesse à environ 20 m des rives. Lors de la prise de la vidéo, des coordonnées géographiques ont été enregistrées environ toutes les 30 secondes à l'aide d'un système de positionnement global (*Garmin, GPSMAP 64*) (photographie 1). Ainsi, il a été possible de faire le lien entre les images de l'enregistrement vidéo et la photo aérienne. Ensuite, la visualisation de l'enregistrement vidéo s'est déroulée au même moment que la photo-interprétation.

Photographie 1. Prise de données lors de la caractérisation des bandes riveraines au lac Labrecque, 22 juin 2015

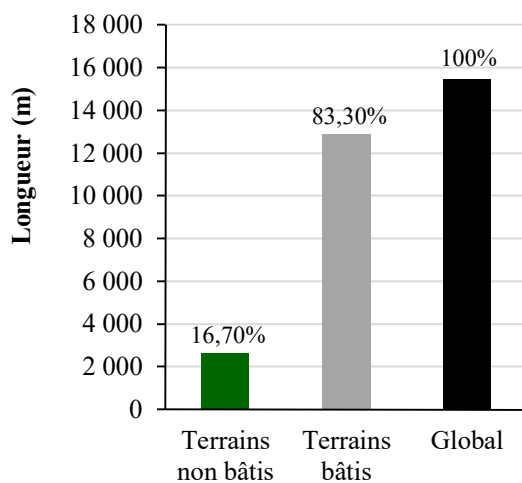
Sur les 15 461,21 m caractérisés du lac, les zones de bandes riveraines en terrains bâtis totalisent 12 879,18 m, soit 83,30 % du lac, alors que celles en terrains non bâtis constituent plutôt 2 582,03 m ou 16,70 % du pourtour du lac (figure 2).

Figure 2. Longueur et proportion des bandes riveraines en terrains non bâtis *versus* en terrains bâtis au lac Labrecque, été 2015

- Les zones de bandes riveraines en terrains bâtis totalisent 83,30 % du lac alors que celles en terrains non bâtis constituent plutôt 16,70 % du pourtour du lac (figure 2). Étant donné que la majorité des bandes riveraines est occupée par des activités humaines, le lac est susceptible de subir une dégradation de la qualité de son eau et des habitats qu'il abrite et conséquemment, de vieillir prématurément.

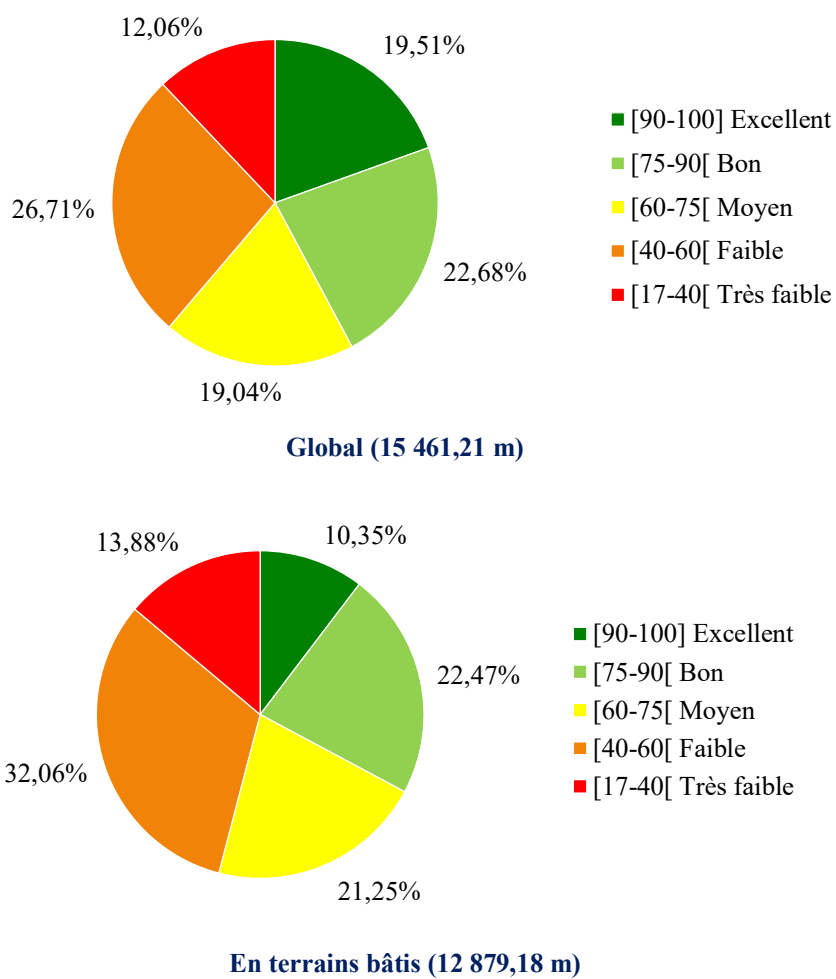
En premier lieu, on constate qu'en ce qui concerne les classes « Faible » et « Très faible », les valeurs sont presque les mêmes entre les bandes riveraines totales et les bandes riveraines en terrains bâtis. Cela s'explique aisément puisque la présence humaine sur les terrains bâtis, soit tout terrain comprenant au moins une bâtisse, a souvent pour effet de diminuer la qualité de la bande riveraine à cause des activités humaines. De ce fait, en terrains bâtis, la proportion de bandes riveraines de meilleures qualités (« Excellent » et « Bon ») diminue.

constate alors que la proportion de bandes riveraines de qualité « Excellent » passe de 19,51 % à 10,35 % pour les terrains bâtis.

Figure 3. Proportion des classes de l'IQBR sur une profondeur de 15 m au niveau global *versus* en terrains bâtis au lac Labrecque, été 2015

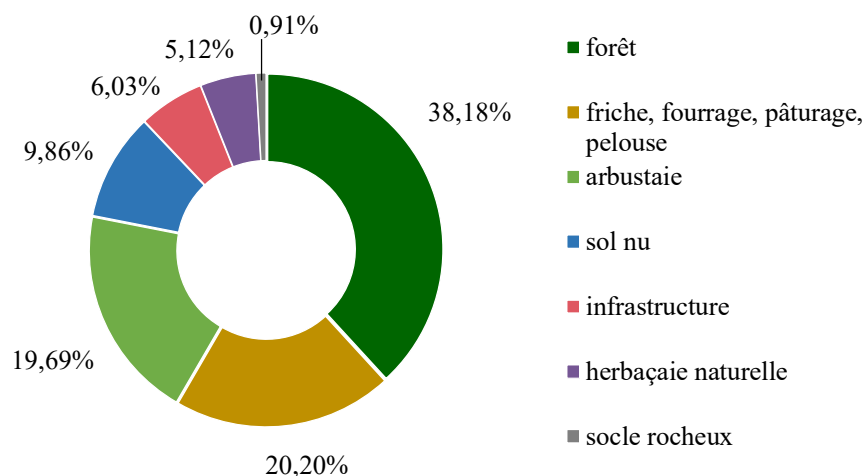
À la figure 4, on observe les proportions des sept composantes présentes dans les bandes riveraines au lac Labrecque. En effet, les bandes riveraines sont composées majoritairement de forêt (38,18 %). L'ensemble « friche, fourrage, pâturage et pelouse » (20,20 %) et les arbustes (19,69 %) occupent également un pourcentage important, suivis par la composante « sol nu » (9,86 %). Les composantes « infrastructure » et « herbaçie naturelle » occupent un plus faible pourcentage de bandes riveraines (6,03 % et 5,12 % respectivement). La composante « socle rocheux » (0,91 %) est faiblement présente. Au

lac Labrecque, il n'y a pas les composantes « coupe forestière » et « culture » en bande riveraine.

Figure 4. Proportion des composantes des bandes riveraines sur une profondeur de 15 m au lac Labrecque, été 2015

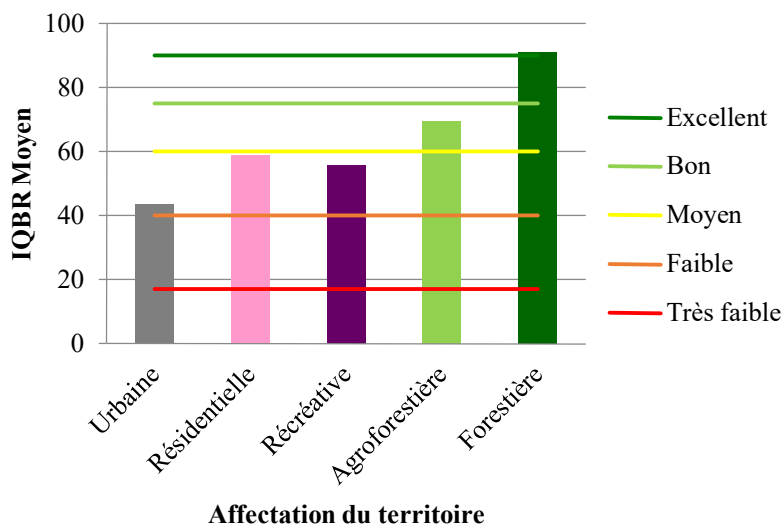
La figure 5 permet de représenter la moyenne de l'IQBR selon les différentes affectations situées au bord du lac Labrecque. Les différentes couleurs des affectations dans cette figure font référence à la carte 2. Cinq affectations ont été répertoriées sur ses bandes riveraines. L'affectation forestière a une moyenne d'IQBR de 90,92 (Excellent), celle agroforestière de 69,28 (Moyen), celle résidentielle de 58,77 (Faible), celle récréative de 55,72 (Faible) et finalement, l'affectation urbaine de 43,38 (Faible).

Figure 5. Moyenne des IQBR sur une profondeur de 15 m en fonction de l'affectation du territoire au lac Labrecque, été 2015

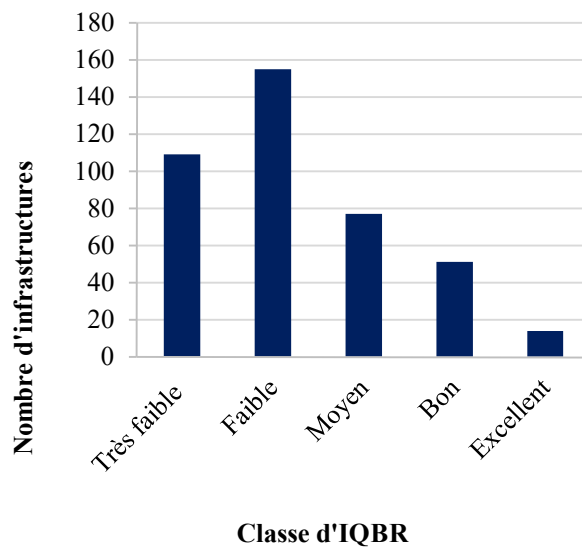
À la figure 7, on retrouve ces infrastructures selon la classe d'IQBR où elles se retrouvent. Un total de 406 infrastructures a été répertorié dans les bandes riveraines de 15 m. Pour la classe « Très faible », on y retrouve 109 infrastructures en bande riveraine;

155 pour la classe « Faible »; 77 pour la classe « Moyen »; 51 pour la classe « Bon »; et finalement, quatorze pour la classe « Excellente ».

Figure 7. Nombre d'infrastructures présentes en bande riveraine de 15 m selon les classe d'IQBR au lac Labrecque, été 2015

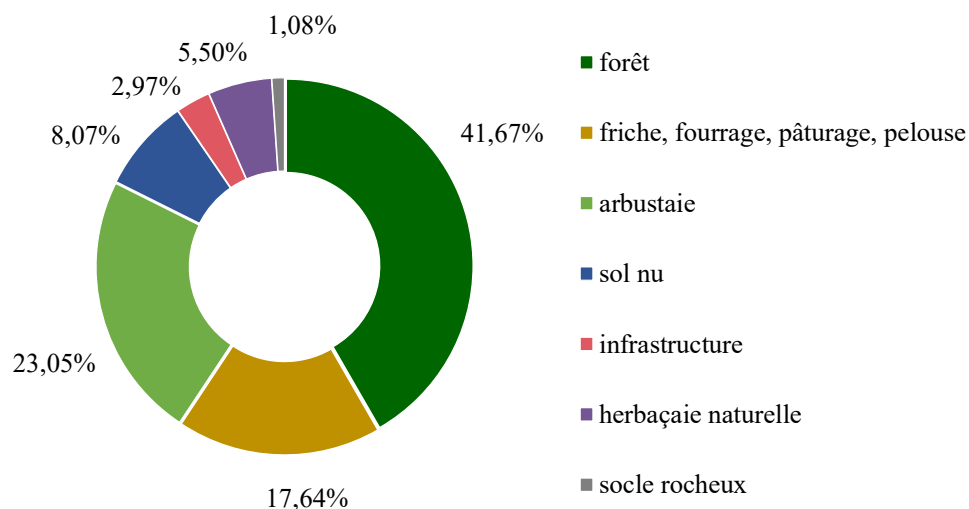
À la figure 9, on observe les proportions des sept composantes présentes dans les bandes riveraines au lac Labrecque. Les bandes riveraines sont composées majoritairement de forêt (41,67 %). Les arbustes (23,05 %) et l'ensemble « friche, fourrage, pâturage et pelouse » (17,64 %) occupent également un pourcentage important, suivis par la composante « sol nu » (8,07 %). Les composantes « herbaçaie naturelle » et « infrastructure » occupent un plus faible pourcentage de bandes riveraines (5,50 % et 2,97 % respectivement). La composante « socle rocheux » (1,08 %) est présente en très faible quantité.

Figure 9. Proportion des composantes des bandes riveraines sur une profondeur de 10 m au lac Labrecque, été 2015

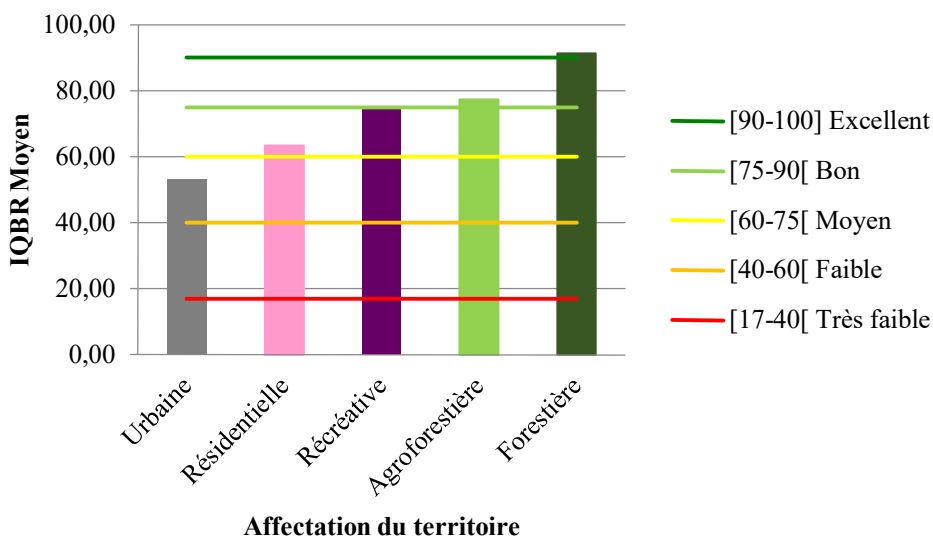
La figure 10 permet de représenter la moyenne de l'IQBR selon les différentes affectations situées au bord du lac Labrecque. Les différentes couleurs des affectations dans cette figure font référence à la carte 2. Cinq affectations ont été répertoriées sur ses bandes riveraines. L'affectation forestière a une moyenne d'IQBR de 91,39 (Excellent), l'affectation agroforestière de 77,33 (Bon), celle récréative de 75,18 (Bon), celle résidentielle de 63,30 (Moyen) et finalement, l'affectation urbaine de 53,19 (Faible).

Figure 10. Moyenne des IQBR sur une profondeur de 10 m en fonction de l'affectation du territoire au lac Labrecque, été 2015

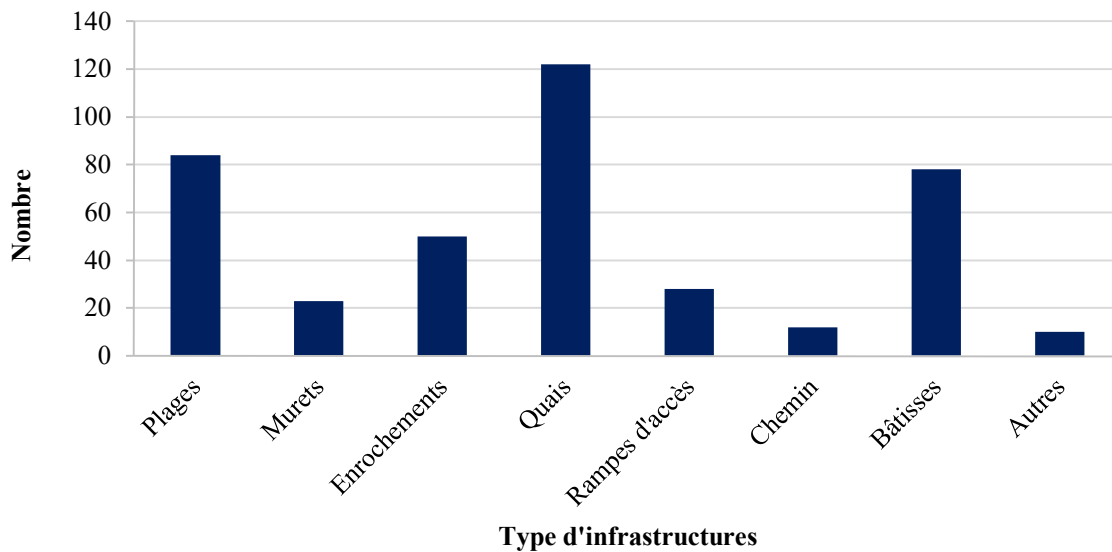
La figure 11 répertorie le type d'infrastructures ainsi que le nombre présent dans les bandes riveraines sur une profondeur de 10 m. Comparativement aux bandes riveraines de 15 m de profondeur, il n'y a que le nombre de chemin (six), le nombre de bâtisses (55) et le nombre d'autres infrastructures (neuf) qui changent.

Figure 11. Nombre et type d'infrastructures présentes en bande riveraine de 10 m de profondeur au lac Labrecque, été 2015

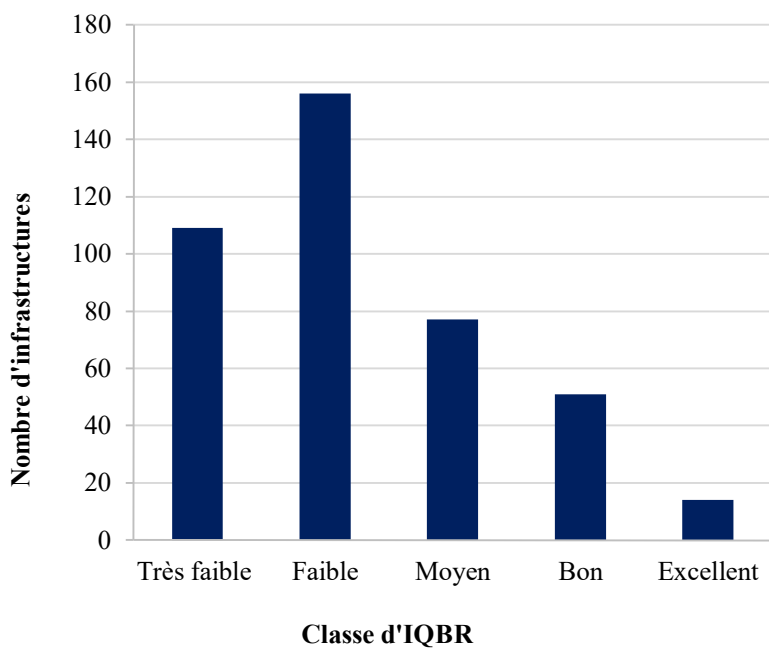
À la figure 12, on retrouve ces infrastructures selon la classe d'IQBR où elles se retrouvent. Un total de 376 infrastructures a été répertorié. Pour la classe « Très faible », on y retrouve 80 infrastructures en bande riveraine; 107 pour la classe « Faible »; 123 pour la classe « Moyen »; 54 pour la classe « Bon »; et finalement, douze pour la classe « Excellent ».

Figure 12. Nombre d'infrastructures présentes en bande riveraine de 10 m selon les classes d'IQBR au lac Labrecque, été 2015

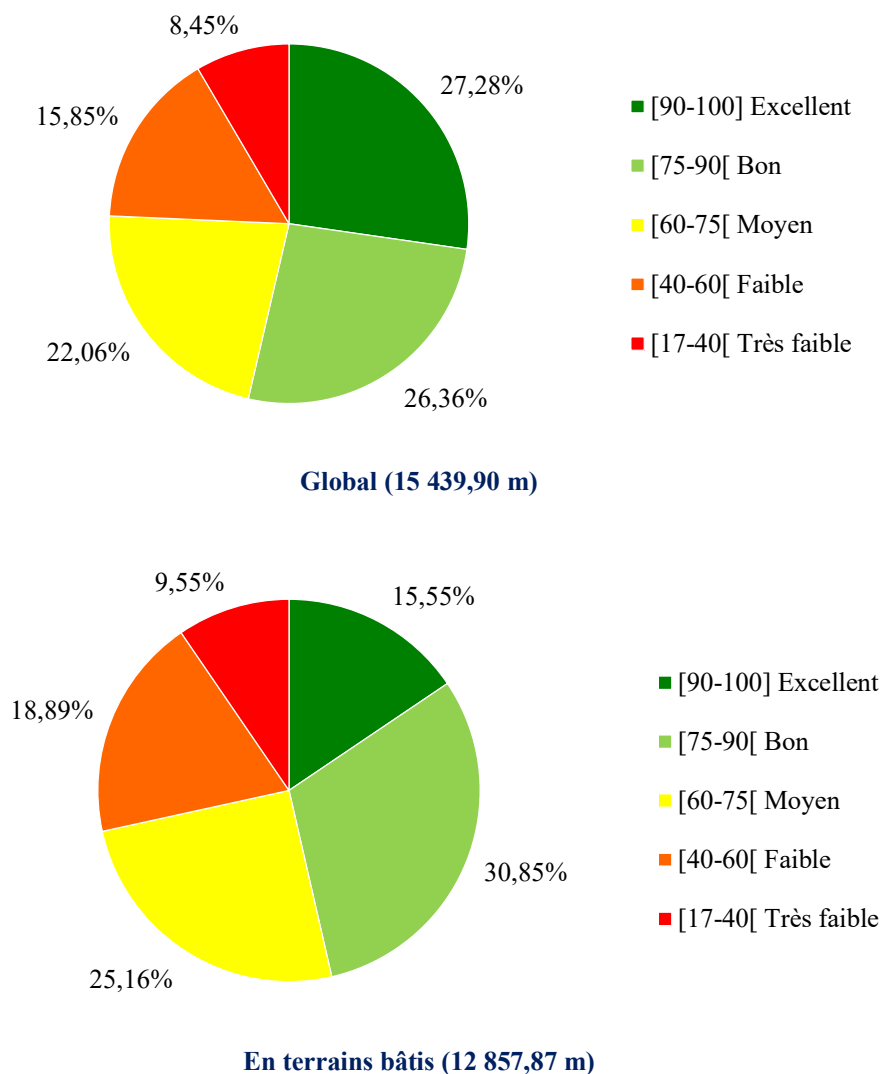
provenant du tableau 7). Les couleurs associées aux différentes classes permettent de bien illustrer la qualité des bandes riveraines du lac Labrecque.

Figure 13. Proportion des classes de l'IQBR sur une profondeur de 5 m au niveau global *versus* en terrains bâtis au lac Labrecque, été 2015

On constate, qu'au niveau global, les bandes riveraines en plus grande proportion sont celles ayant un indice « Excellent » (27,28 %). Viennent ensuite les bandes riveraines ayant un IQBR « Bon » (26,36%), « Moyen » (22,06%), « Faible » (15,85%) et « Très Faible » (8,45%).

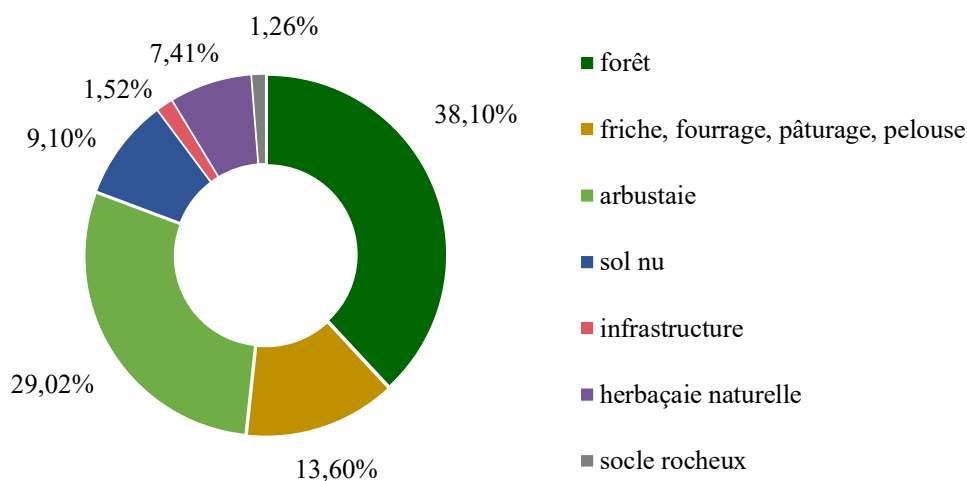
À la figure 14, on observe les proportions des sept composantes présentes dans les bandes riveraines au lac Labrecque. Les bandes riveraines sont composées majoritairement de forêt (38,10 %). Les arbustes (29,02 %) et l'ensemble « friche, fourrage, pâturage et pelouse » (13,60 %) occupent également un pourcentage important, suivis par la composante « sol nu » (9,10 %). Les composantes « herbaçaie naturelle » et « infrastructure » occupent un plus faible pourcentage de bandes riveraines (7,41 % et 1,52 % respectivement). La composante « socle rocheux » (1,26 %) est présente en très faible quantité.

Figure 14. Proportion des composantes des bandes riveraines sur une profondeur de 5 m au lac Labrecque, été 2015

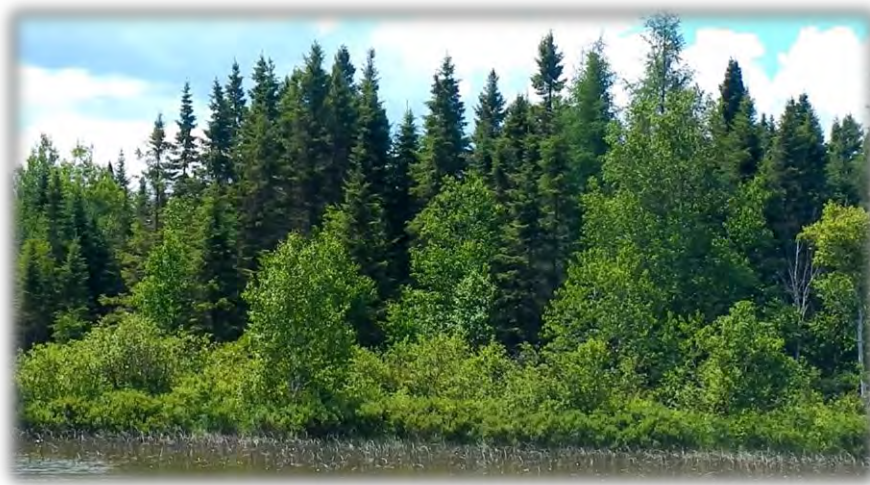
Photographie 2. Section de bande riveraine naturelle au lac Labrecque, été 2015

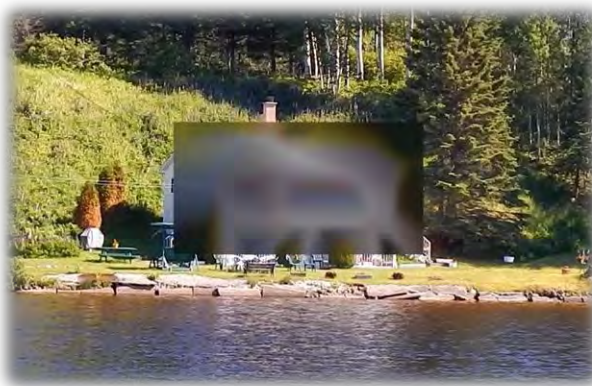
La détérioration observée des bandes riveraines au lac Labrecque est essentiellement due aux pratiques riveraines telles que la coupe d'arbres ou d'arbustes, la présence de bâtisses et d'infrastructures, la mise en place d'enrochements et la présence de parterres gazonnés (photographie 3). Cependant, il est intéressant de souligner que la proportion des indices « Bon » et « Excellent » en terrains bâtis (32,82 % lorsque combinés pour une profondeur de 15 m; 37,03 % pour une profondeur de 10 m; et 46,40 % pour une profondeur de 5 m). Effectivement, malgré la présence d'habitations au bord du lac Labrecque, un peu plus du tiers des bandes riveraines est assez bien conservé en terrains bâtis (photographie 4).

Photographie 3. Section de bande riveraine détériorée en terrain bâti au lac Labrecque, été 2015

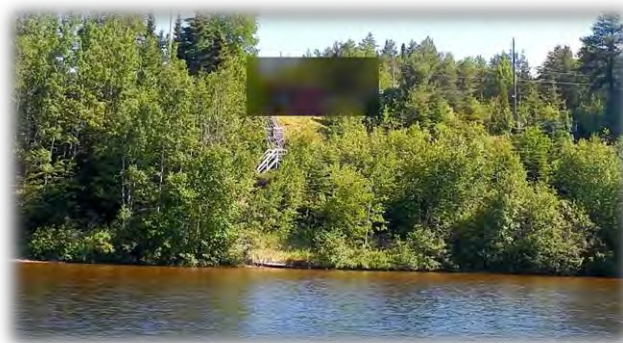
Photographie 4. Section de bande riveraine bien préservée en terrain bâti au lac Labrecque, été 2015
